## Slutrapport

# Små avlopp med Fosforfälla

Resultat från tillsyn och provtagning av små avlopp  
med fosforfälla

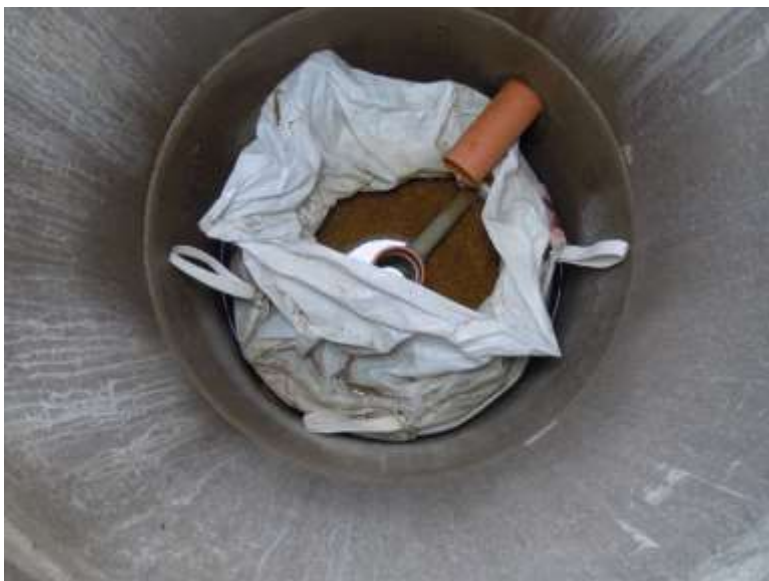
**Bild 4.** Fosforfälla med säck modell 1.0 som bedömdes som "grön".

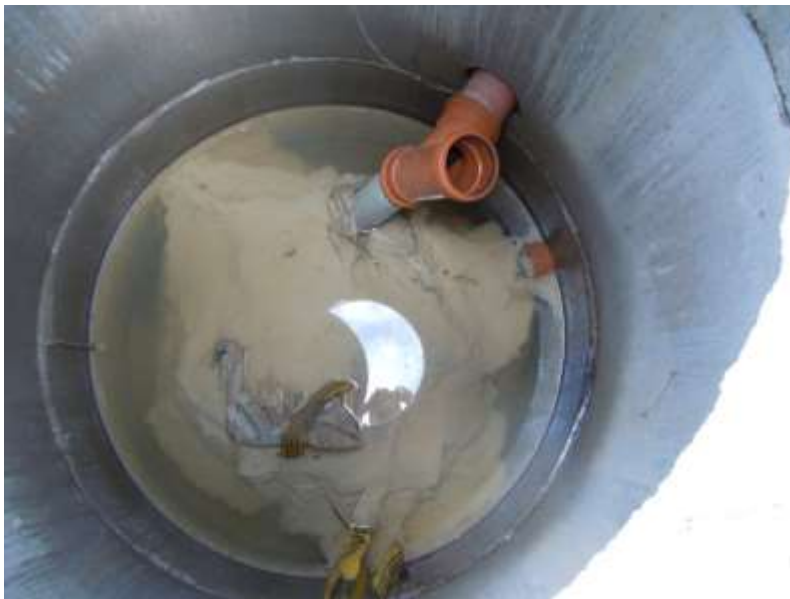
**Bild 5** Översvämmad säck med grumligt vatten. Går ej att se vilken typ av modell på säcken.

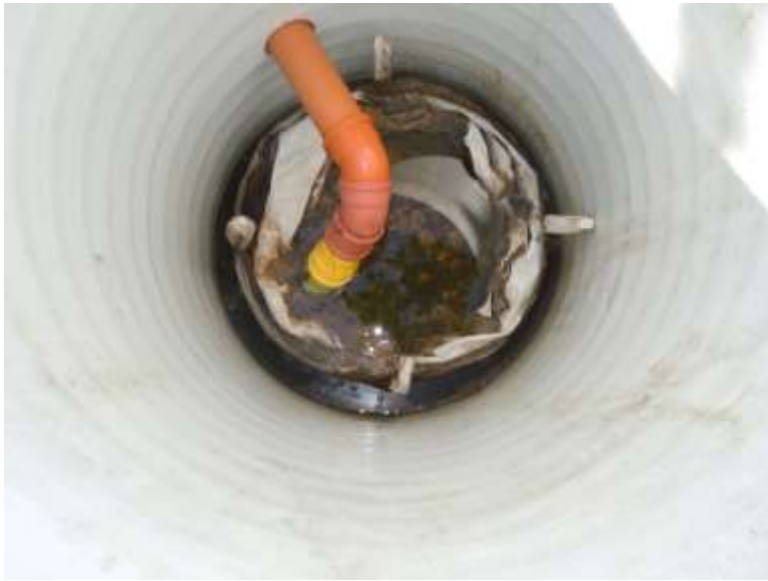
**Bild 6** Smutsigt och slammigt fosforfilter.

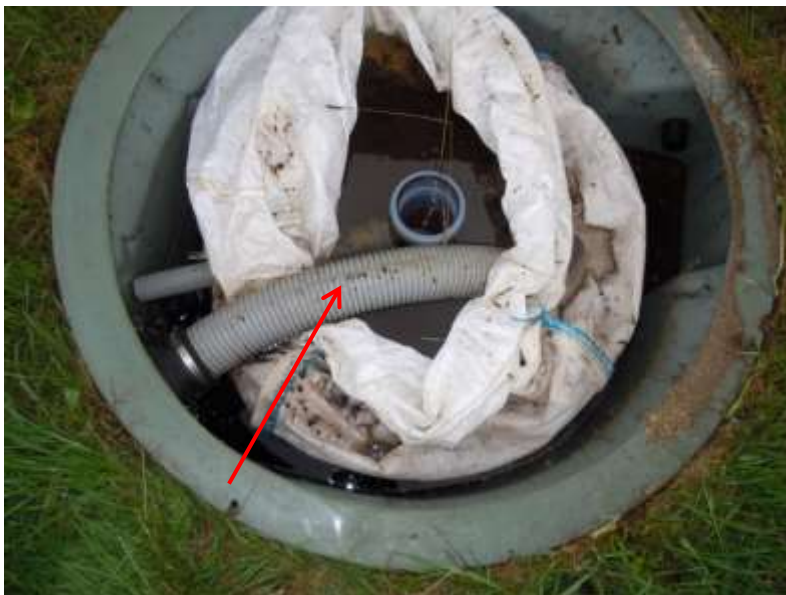
**Bild 7** Fosforfälla med "bakfall" på inloppsöröret.

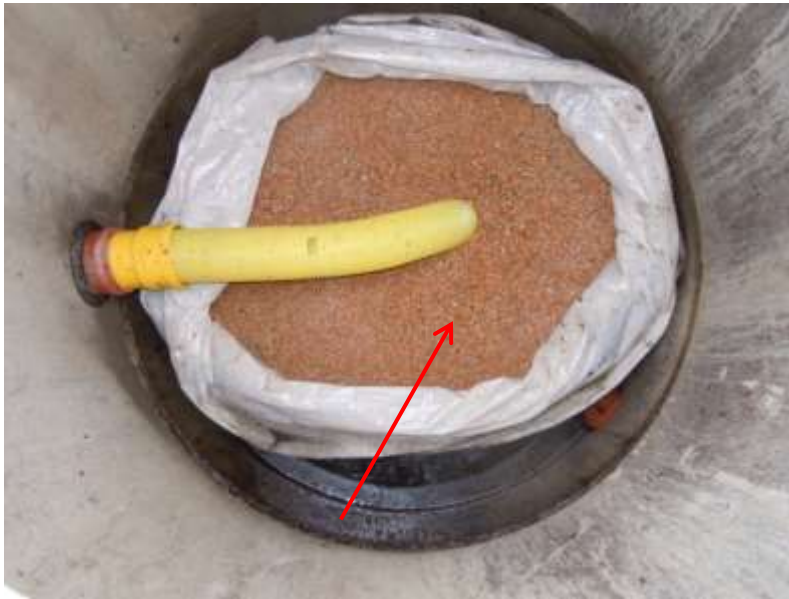
**Bild 8** "Torrt" filter.

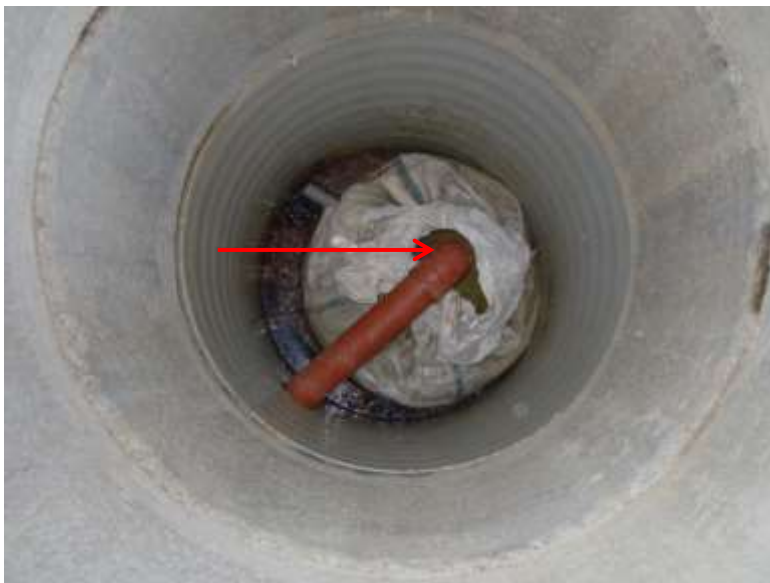
**Bild 9** Felinstallerad säck. Modell 1.0 kopplad som modell 1.1.

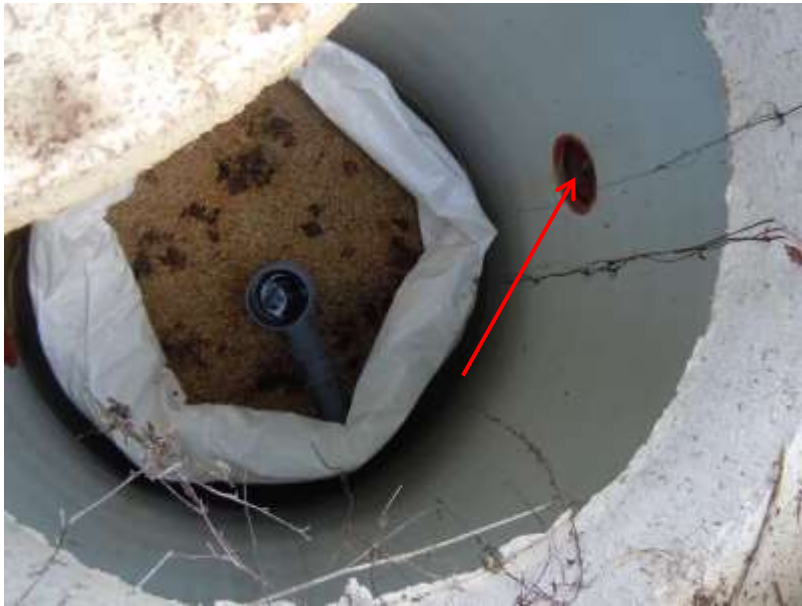
**Bild 10** Inloppsrör saknas vilket gör att inget vatten går genom filtret.

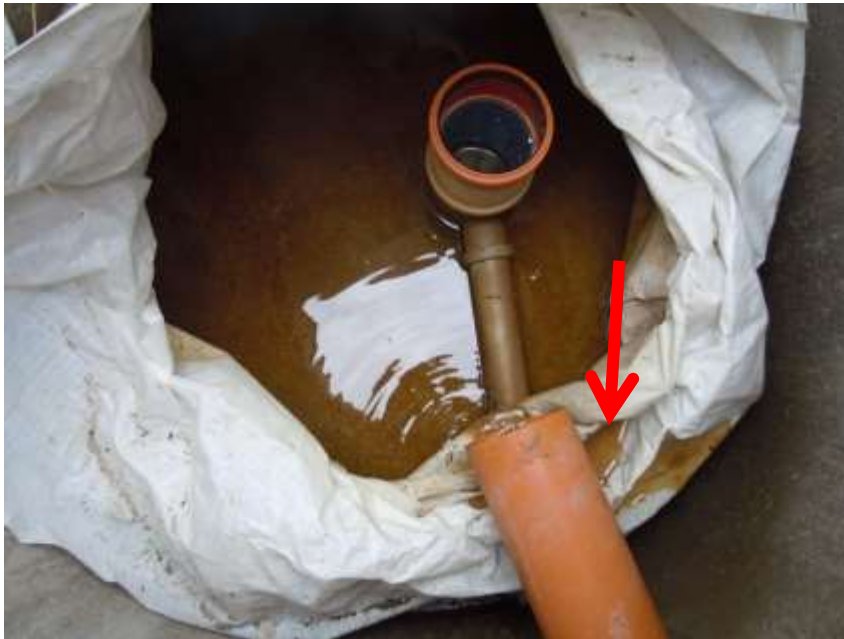
**Bild 12** Säcken något felplacerad i brunnen, för kort rör eller säck ej uppvikta ordentligt? Resulterar i att en del vatten hamnar utanför filtret.
