## Slutrapport

# Små avlopp med Fosforfälla

Resultat från tillsyn och provtagning av små avlopp  
med fosforfälla

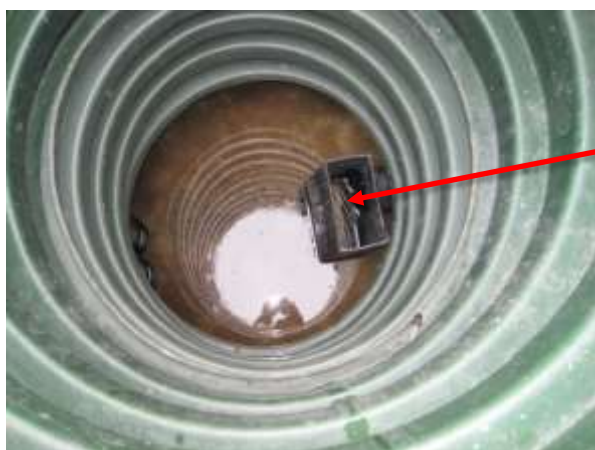
**Bild 3** Provtagningspunkt på fosforfälla med lös filtermassa.

Brunn med lös filermassa  
sedd uppifrån.  
Vattenprov togs här.
